# Informe bocas de riego (hidrantes) de Pinilla de Fermoselle, Zamora

25 de agosto de 2026

Fotografías del estado de las bocas de riego a sustituir por no estar operativas o en muy mal estado, inservibles.

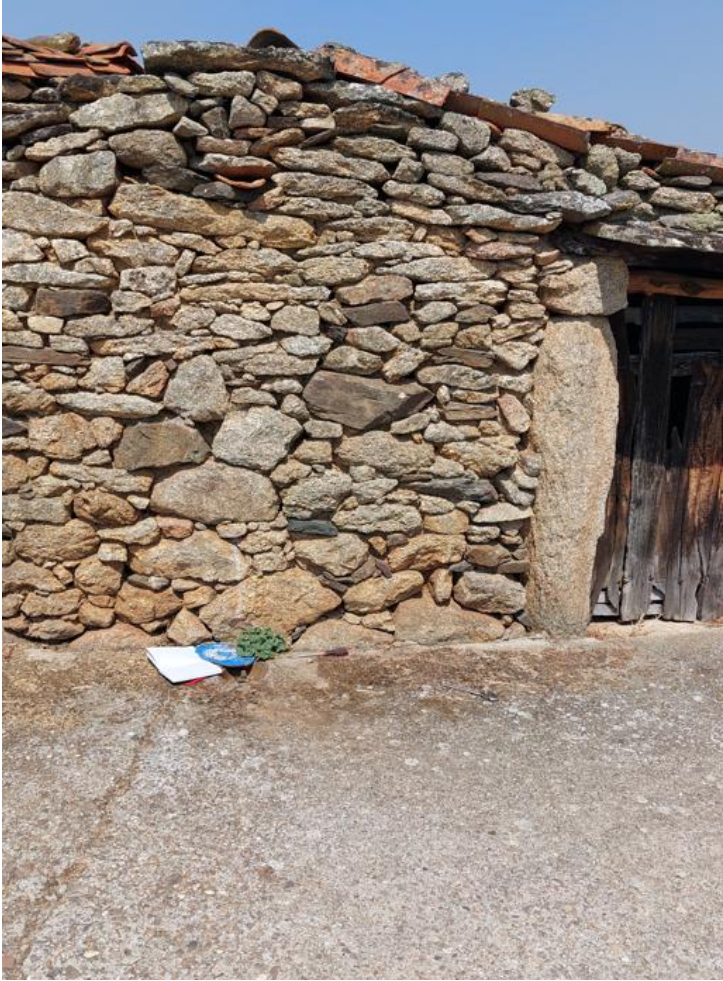
| Id | Identificación | Fotografía de su estado actual |
|---|---|---|
| 1 | Montecarro I | |

| Id | Identificación | Ubicación (link) | Comentarios |
|---|---|---|---|
| 1 | Montecarro I | Latitud: N 41°22'11.52912"<br>Longitud: W 6°22'53.83452"<br>Ver en Google:<br><a href="https://www.google.com/maps/search/?api=1&amp;query=41.3698692,-6.3816207">https://www.google.com/maps/search/?api=1&amp;query=41.3698692,-6.3816207</a> | La boca no tiene suficiente presión. La junta no encaja bien, puede que también esté algo obstruida la llave de paso por eso hay poca presión.<br><b>Acción: Sustituir boca de riego o al menos sustituir llave de paso y junta.</b> |

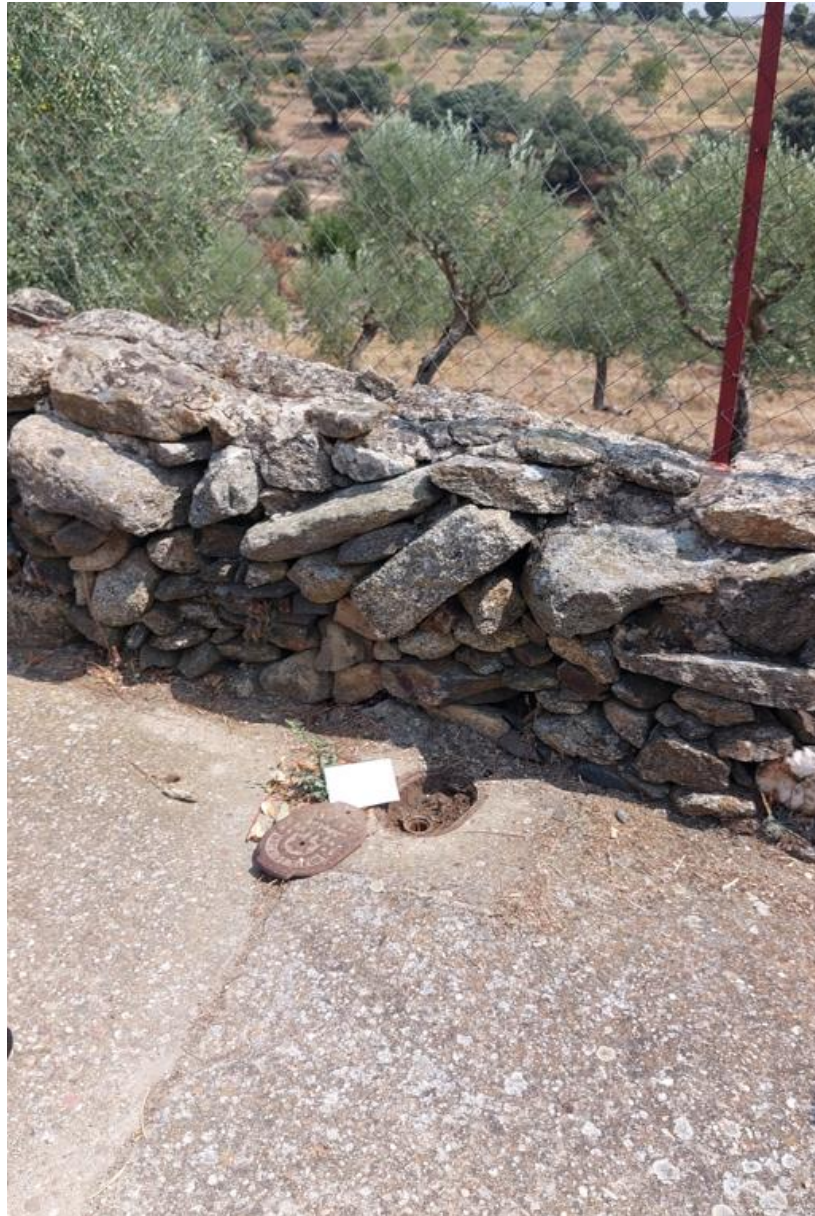
| 8 | Plaza I | <p>Latitud: N 41°22'16.08132"</p> <p>Longitud: W 6°22'44.8374"</p> <p>Ver en Google:</p> <p><a href="https://www.google.com/maps/search/?api=1&amp;query=41.3711337,-6.3791215">https://www.google.com/maps/search/?api=1&amp;query=41.3711337,-6.3791215</a></p> | <p>Rota, inservible, sin mantenimiento. No se pudo probar.</p> <p><b>Acción: sustitución de la boca de riego completa.</b></p> |

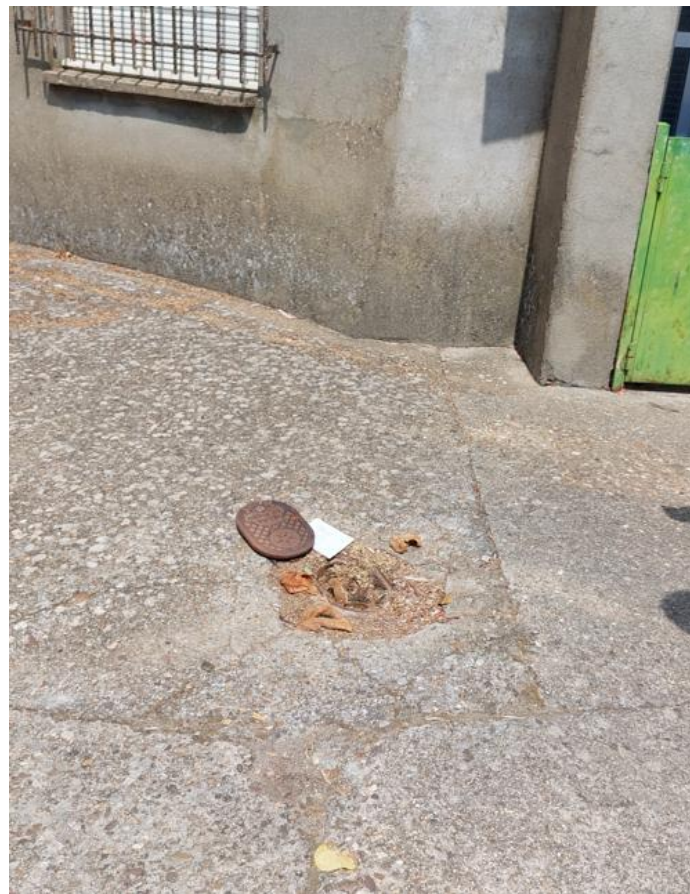
| 10 | Plaza III | <p>Latitud: N 41°22'16.85208"</p> <p>Longitud: W 6°22'46.54452"</p> <p>Ver en Google:</p> <p><a href="https://www.google.com/maps/search/?api=1&amp;query=41.3713478,-6.3795957">https://www.google.com/maps/search/?api=1&amp;query=41.3713478,-6.3795957</a></p> | <p>Rota, inservible, sin mantenimiento. No se pudo probar.</p> <p><b>Acción: sustitución de la boca de riego completa.</b></p> |

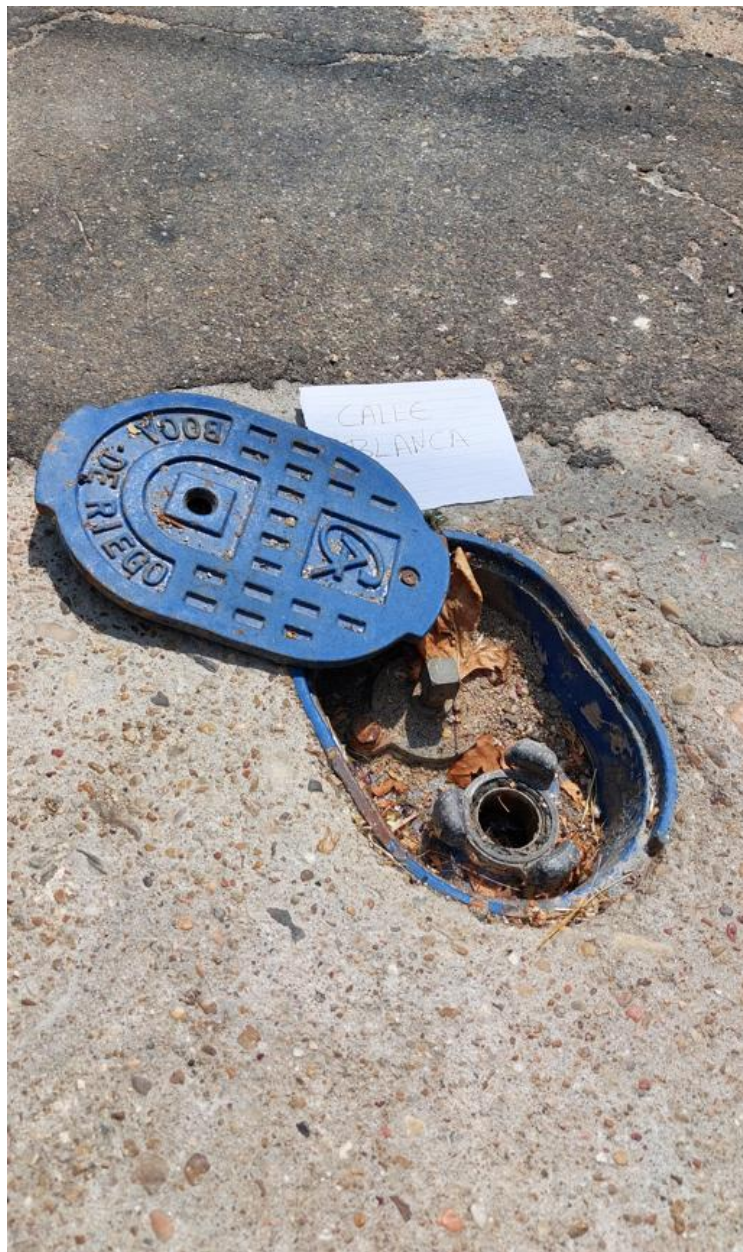
| 12 | Calle Blanca | Latitud: N 41°22'19.05204" | Parece que tiene presión suficiente. Se probó pero |

| | | <p>Longitud: W 6°22'46.01028"</p> <p>Ver en Google:</p> <p><a href="https://www.google.com/maps/search/?api=1&amp;query=41.3719589,-6.3794473">https://www.google.com/maps/search/?api=1&amp;query=41.3719589,-6.3794473</a></p> | <p>pierde toda la presión por la junta.</p> <p><b>Acción:</b> junta en muy mal estado, pierde toda la presión al conectar la manguera. Sustituir junta embebida (no se puede extraer) o sustituir boca de riego completa.</p> |
